## Konserwacja warszawskiego obrazu Élisabeth Vigée le Brun

Obraz Élisabeth Vigée le Brun (1755–1842) *Portret kobiety w zawoju na włosach* – namalowany w technice olejnej na płótnie o wymiarach 84,5 x 73,8 cm, nr inw. M.Ob.1275 MNW, trafił do Pracowni Konserwacji Muzeum Narodowego w Warszawie ze śladami dawnych zabiegów konserwatorskich, które zakłócały estetyczny odbiór dzieła. Lico obrazu pokrywał mocno pożółkły, pociemniały, pozbawiony świetlistości werniks. Dawne wypełnienia ubytków zaprawy – zbyt ciężkie, rozległe i wyraźnie odróżniające się od powierzchni oryginału – pokryte były zmienionymi kolorystycznie retuszami. Szczególnie uwidaczniające się ukośne reperacje przechodziły przez tło, czerwoną suknię i prawą stronę głowy sportretowanej. Obraz zdublowany był płótnem lnianym klejonym masą kłajstrową. Warstwa malarska była silnie spękana, krawędzie spękań uniesione, z tendencją do wykruszeń, a konsolidacja wszystkich warstw technologicznych wyraźnie osłabiona. Sporządzając dokumentację fotograficzną przed rozpoczęciem prac konserwatorskich, wykonano reflektografię w podczerwieni (fot. 2). Pod nawarstwieniami uwidoczniał się rysunek i modelunek wykonany z wielką finezją, bie

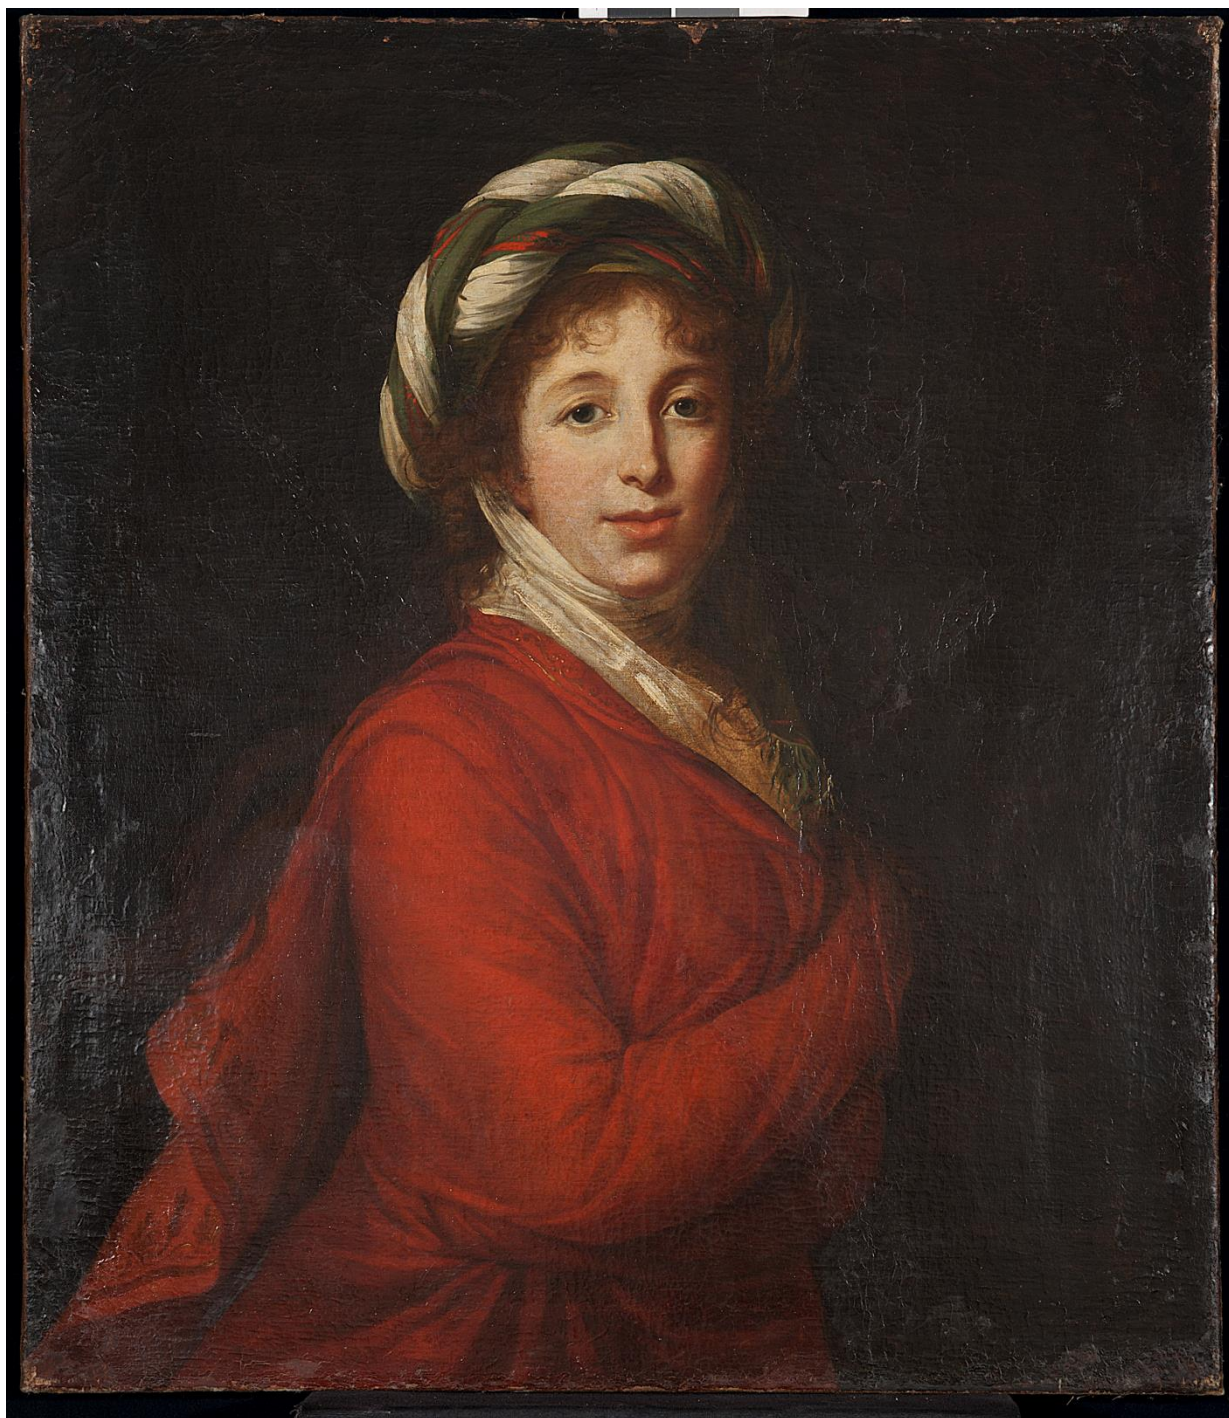
Fot. 1. Élisabeth Vigée le Brun, *Portret kobiety w zawoju na włosach* (M.Ob.1275 MNW). Lico obrazu przed konserwacją

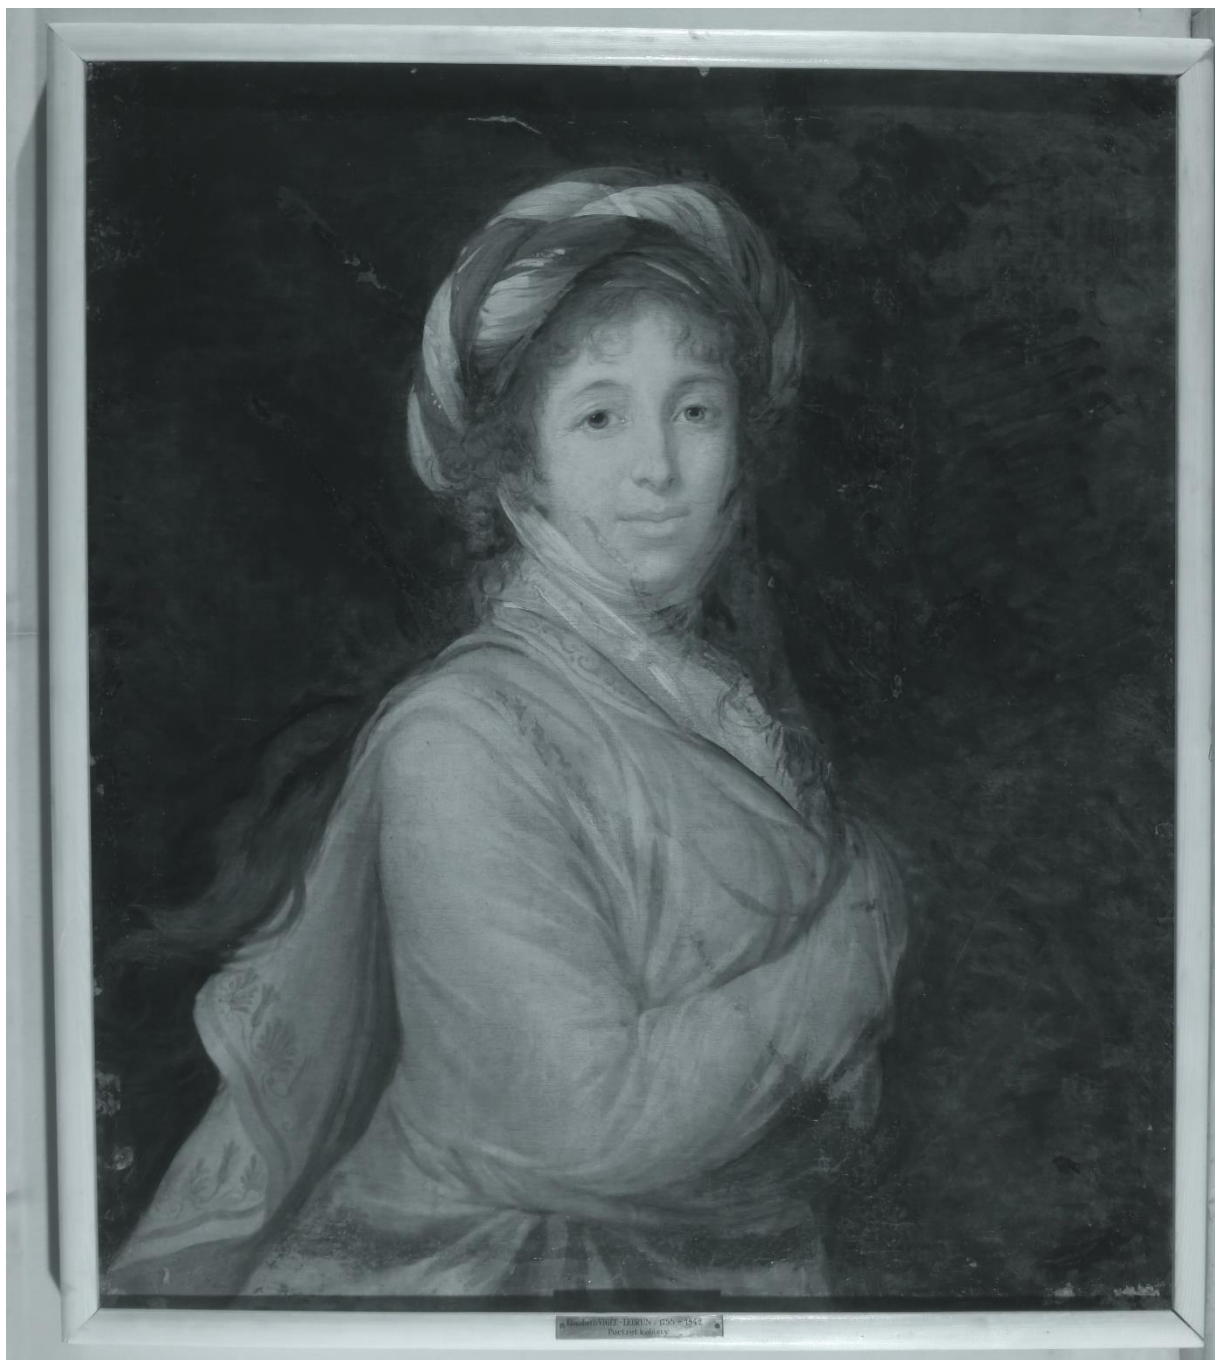
Fot. 2. Reflektografia w podczerwieni (M.Ob.1275 MNW)

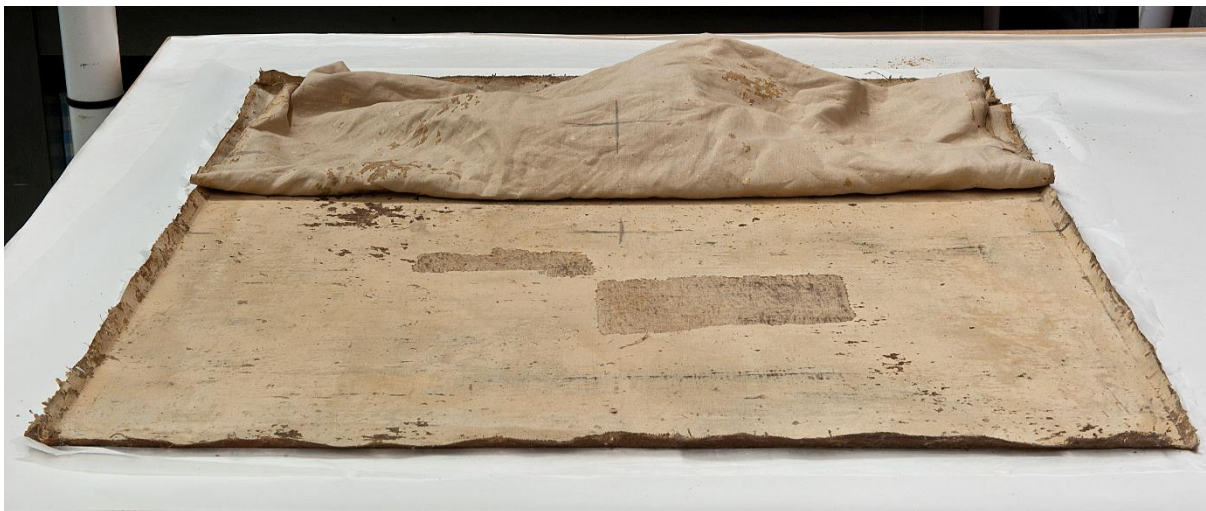
Fot. 3. Usuwanie dublażu z odwrocia (M.Ob.1275 MNW)

Zabezpieczono lico obrazu bibułą japońską, zdjęto obraz z krosna, usunięto mechanicznie stare płótno dublażowe i masę kłajstrową (fot. 3). Pod cienką warstwą kłajstru znajdowała się dodatkowo warstwa kremowego gruntu, która chroniła oryginalne płótno przed degradacją. Po usunięciu gruntu stwierdzono, że podobrazie jest dobrze zachowane, dość mocne. Ponadto na oczyszczonym odwrocie uwidoczniała się dawna inskrypcja określająca sportretowaną osobę, malarza oraz datę i miejsce powstania obrazu: *Dieu benisse la comtesse d [...] Bralor [?]/ ne comtesse Vutreçon [?] peinte par Md: leBrun a Vienne/ l 1800.*

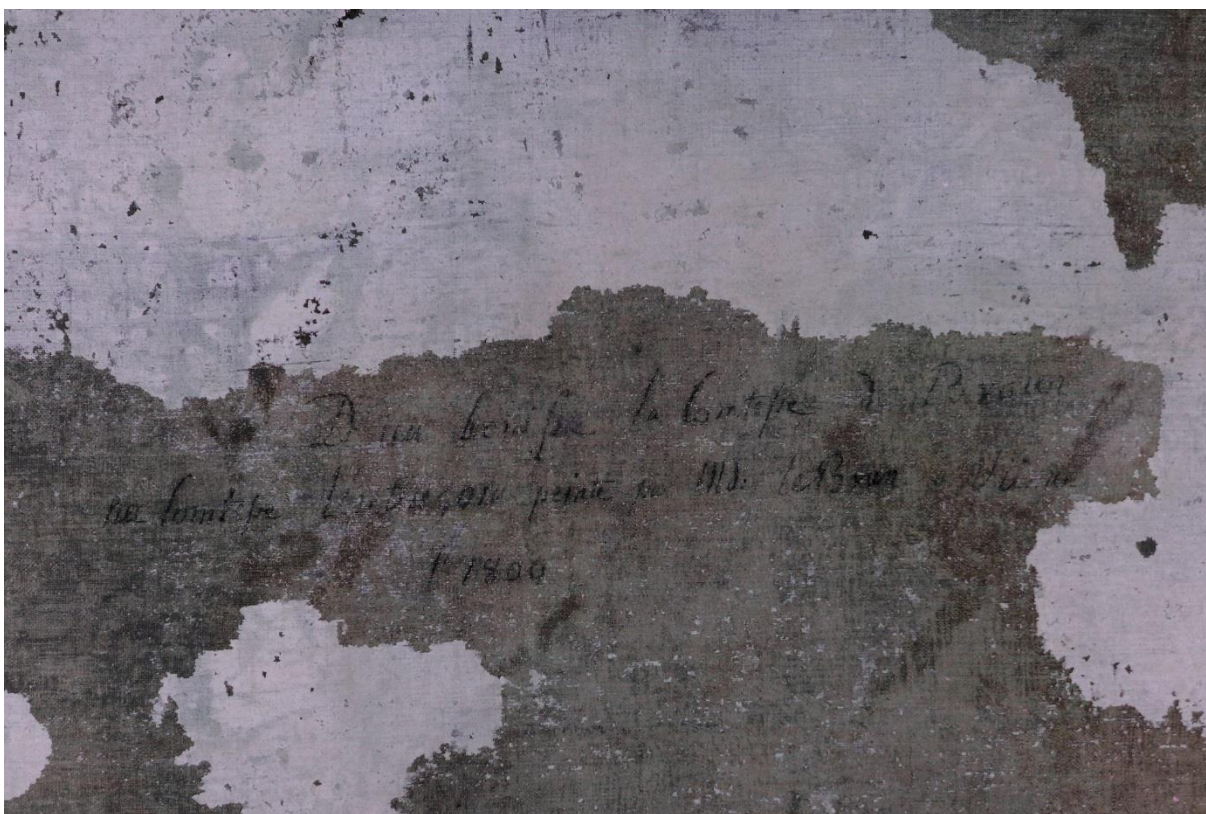
Nazwisko sportretowanej *comtesse* jest jednak mało czytelne. Napis w języku francuskim wskazuje, że portret namalowała Madame Le Brun w Wiedniu w 1800 roku. Wykonano fotografię dokumentującą tę inskrypcję (fot. 4).

Fot. 4. Odsłonięty napis na odwrociu (M.Ob.1275 MNW)

Zarówno stan zachowania płótna, jak i obecność napisu na odwrocie były czynnikami decydującymi o wyborze materiału do wzmocnienia podobrazia. Podjęto decyzję o zastosowaniu cienkiej włókniny poliestrowej. Wzmocnienie takie jest półprzejryste, więc napis pozostaje widoczny. Po zakończeniu prac wzmacniających strukturę obrazu przystąpiono do usuwania wszystkich wtórnych nawarstwień z lica. Usunięto grube warstwy werniksu i zmienione kolorystycznie retusze wykraczające szeroko poza krawędź ubytków. Partia tła przemalowana była w całości. Ciemne, grube, gładko położone przemalowanie ukrywało swobodnie opracowane cienką warstwą farby tło, z widocznymi mistrzowskimi, płynnymi pociągnięciami pędzla i wykorzystaniem złocistych prześwitów podkładu. Ten sposób opracowania tła można zauważyć w wielu obrazach Vigée Le Brun. Na odsłoniętym oryginalnym tle odnalazła się subtelna sygnatura wyrysowana cienkim ostrzem w świeżej farbie. *L. Vigée le Brun a Vienne 1793* (fot. 5, 6, 7). Data ta różni się od tej napisanej na odwrocie, co świadczy o późniejszym i nieautorskim pochodzeniu napisu z tyłu płótna. Po usunięciu odmiennych materiałowo nawarstwień, świadczących o co najmniej trzech wcześniejszych ingerencjach, obraz wzmocniono strukturalnie. Miejsca ubytków wypełniono kitem zbliżonym do faktury oryginału (fot. 8). Naciągnięto obraz na nowe krosno. Warstwę malarską zabezpieczono werniksem i wykonano retusz naśladowczy (fot. 9).

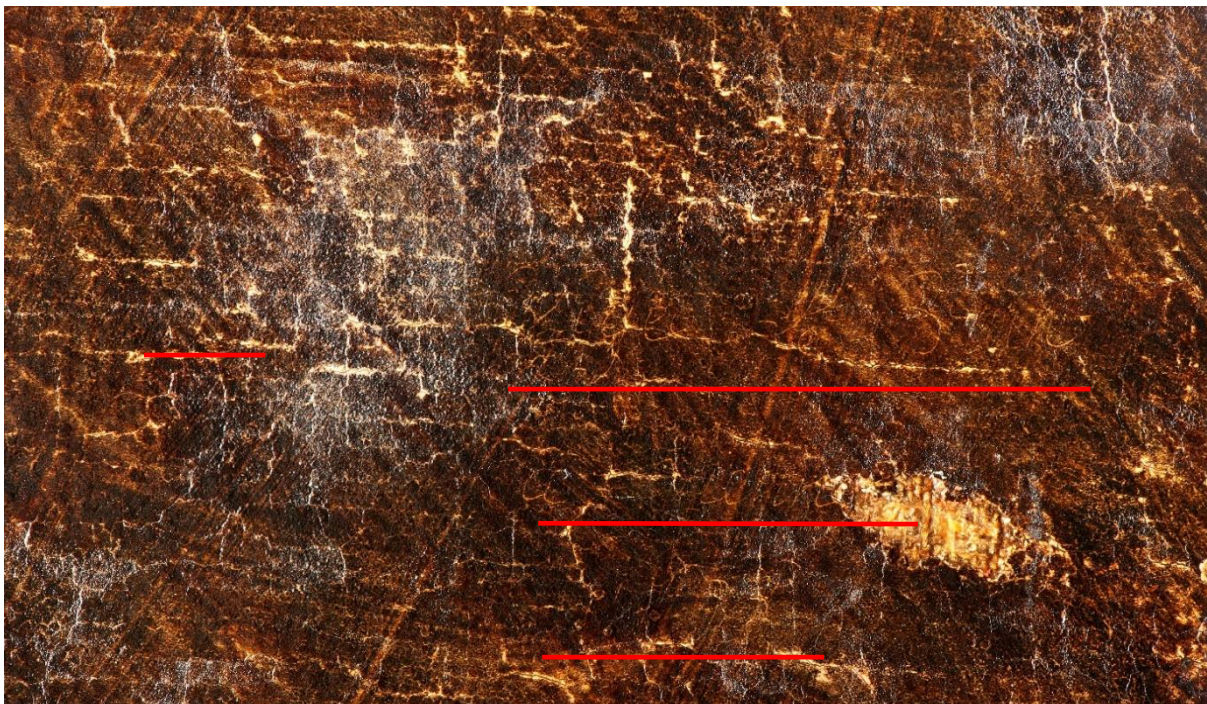
Fot. 6. Czerwona linia podkreśla słabo widoczną sygnaturę (M.Ob.1275 MNW)

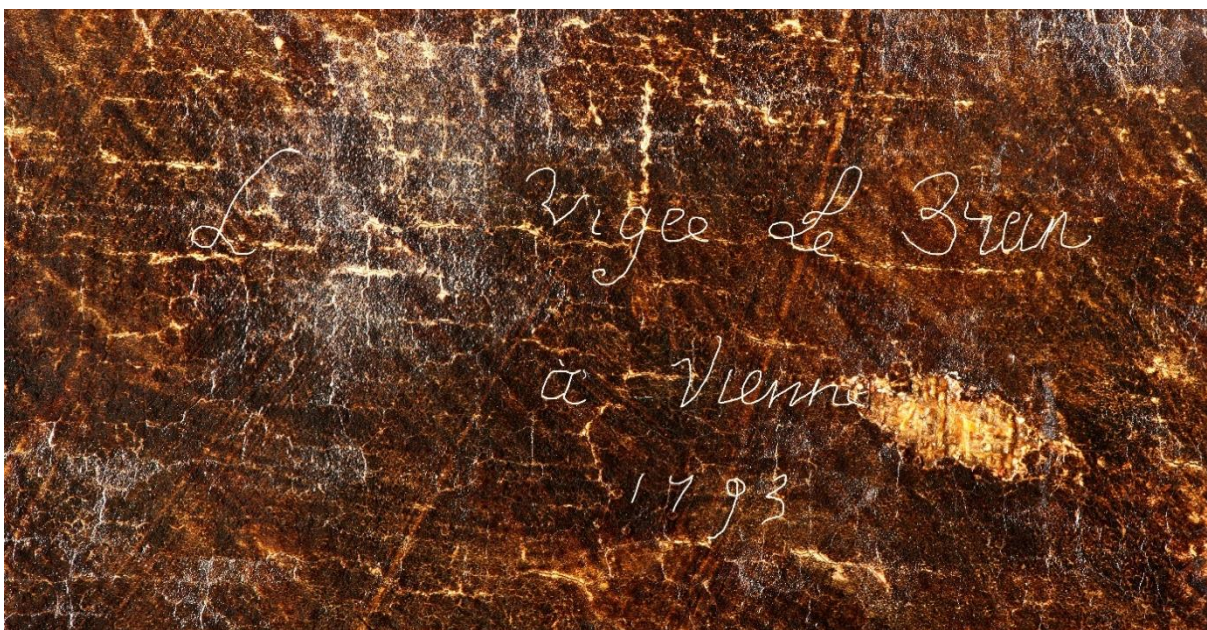
Fot. 7. Uczytelniona komputerowo sygnatura (M.Ob.1275 MNW)

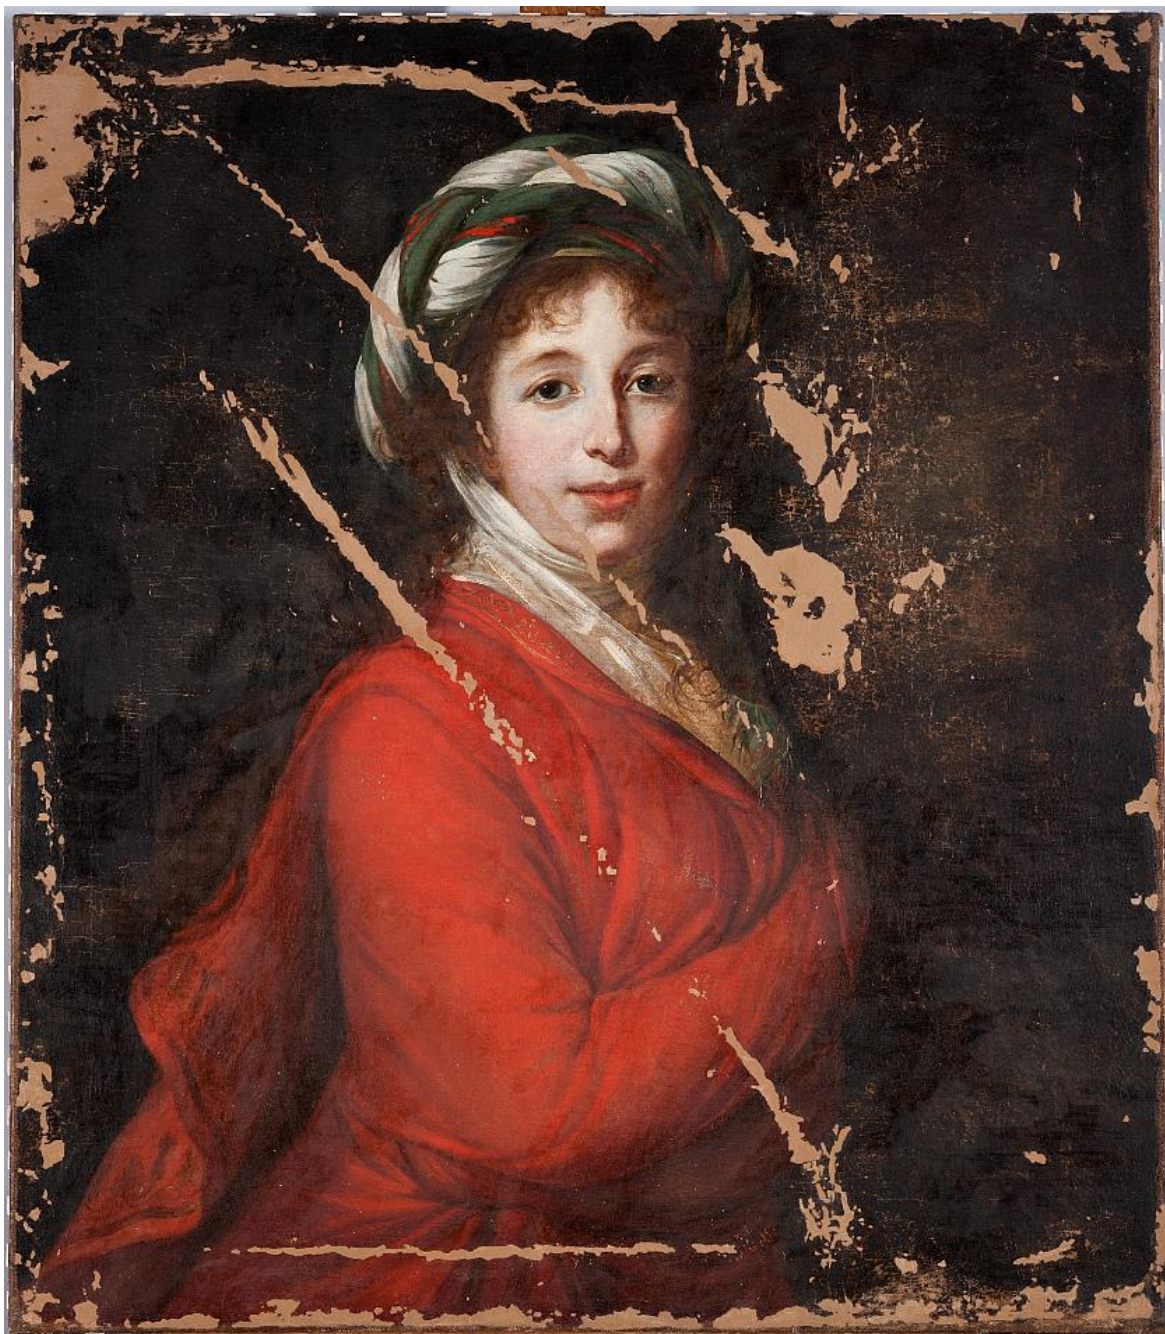
Fot. 8. Obraz po wypełnieniu ubytków oryginalnej warstwy malarskiej kitem (M.Ob.1275 MNW)

Konserwacja obrazu trwała blisko rok. Najbardziej pracochłonne i najtrudniejsze było usuwanie wszystkich wtórnych ingerencji. Wymagało to olbrzymiej precyzji, wyczucia i delikatności. Położone bardzo grubo i szeroko przemalowania zdejmowano warstwowo, uważając, by nie naruszyć oryginalnego malowidła, które i tak zostało częściowo przebyte podczas poprzednich konserwacji. Zabieg mechanicznego usuwania wszystkich rozległych wypełnień ubytków był równie żmudny i czasochłonny. Większość kitów leżała na warstwie malarskiej, zdejmowano je powoli, precyzyjnie, by nie naruszyć powierzchni oryginału i odsłonić zakryte fragmenty malowidła. Warstwa malarska była bardzo krucha, co czyniło ten zabieg szczególnie trudnym. Kilka miesięcy trwał proces wypełniania ubytków zaprawy. Wykonywano je cienkim pędzelkiem, dokładnie w granicach wykruszeń, zaczynając od krawędzi i wielowarstwowo. Wykończenie powierzchni kitów wymagało wypracowania faktury zbliżonej do oryginalnej. Etap końcowy to nie tylko zaretuszowanie ubytków, ale też

scalenie wszystkich przetarć i przemyć warstwy malarskiej w celu odbudowania widocznych pociągnięć pędzla.

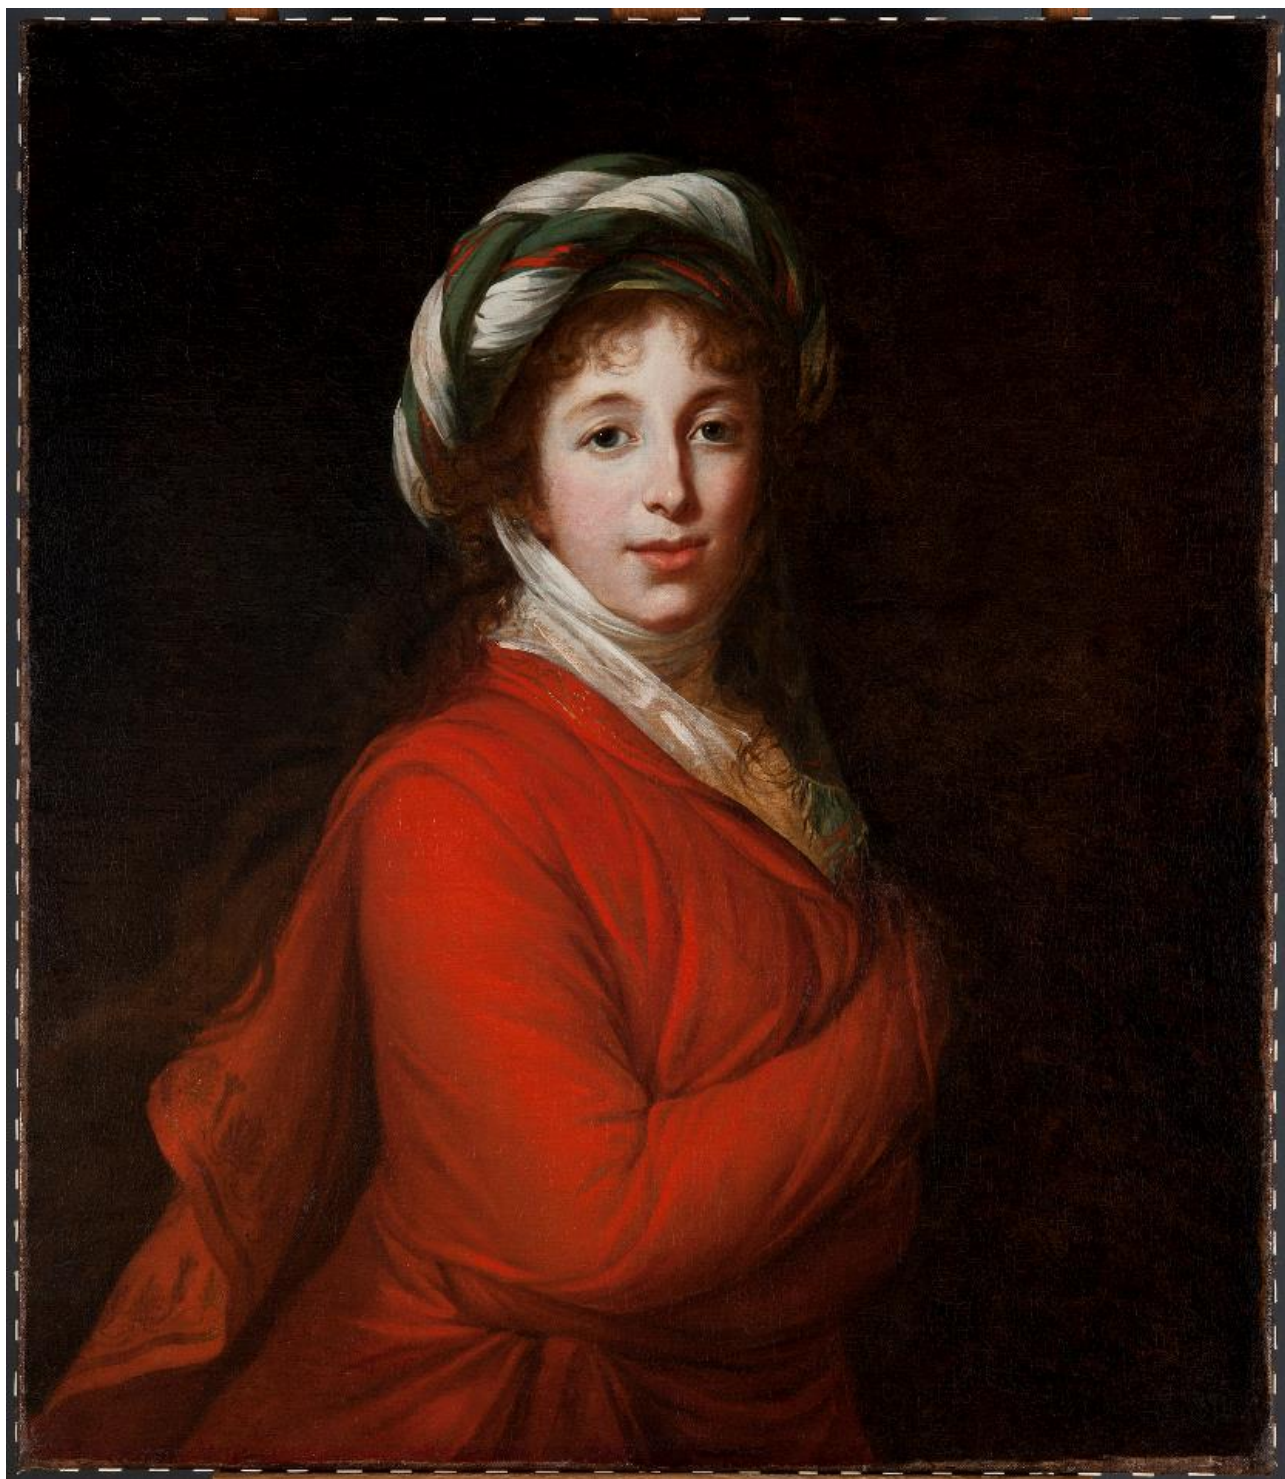
Fot. 9. Obraz po konserwacji (M.Ob.1275 MNW)
